Weidezelte – eine „günstige“ Alternative?

Autor: Mike Herrling

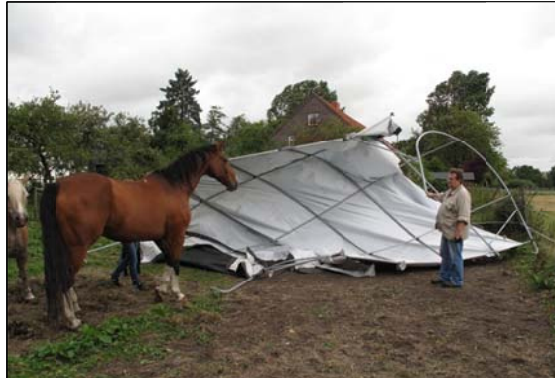
Abbildung 1: Was vom Zelten übrig blieb

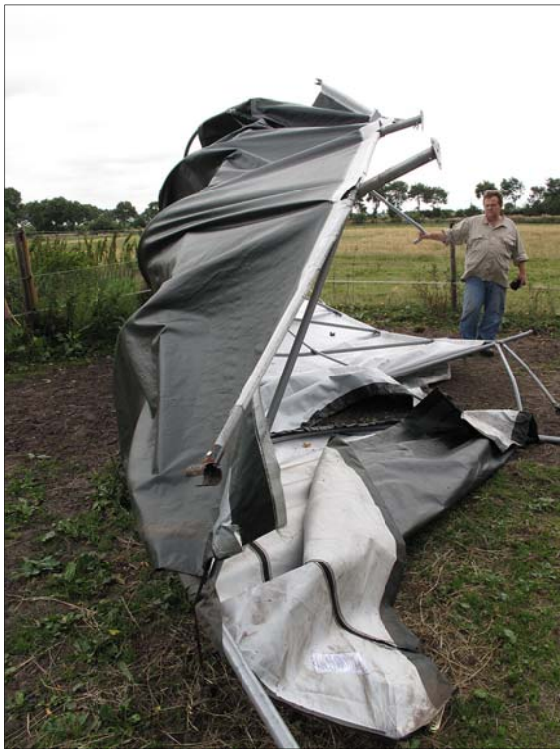
Abbildung 3: Totalschaden in nur wenigen Sekunden.

Nur die Pferde waren noch auf der Weide, wähten wir sie doch im Schutz des Weidezelt. Dem war leider nicht so. Der laute Knall rührte von den Verbindungen zwischen Zeltstangen und Erdankern, die mit simultan versagten. Lediglich an einer Stelle noch verankert, überschlug sich das Zelt und wurde lediglich durch den Elektrozaun an einem erfolgreichen Flugversuch gehindert. Die zusätzlich angeschafften Seitenverbinder hatten natürlich so keine positive Wirkung auf die Steifigkeit der Konstruktion. Das Ergebnis war ein absoluter Totalschaden. Wie Sie den

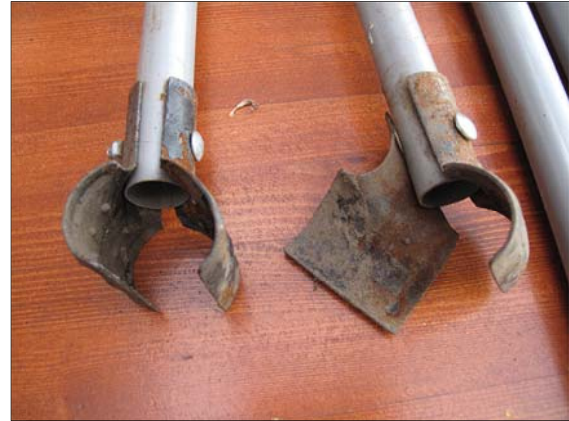
folgenden Fotos entnehmen können, war es im Bereich der unteren Querverbinder durch den fehlenden Feuchtigkeitsschutz zu massiver Korrosion gekommen.

Abbildung 4: Rost und die Auswirkungen bei Torsion.

Obwohl die Vorder- und Hinterseite geöffnet waren, muss der Auftrieb die Stahlseile an den Erdankern einfach zerrissen haben. Die entstehenden Torsionskräfte haben die dünnwandigen Eisenrohre wie Strohhalme verbogen und das Material an den Schraubverbindungen zerrissen.

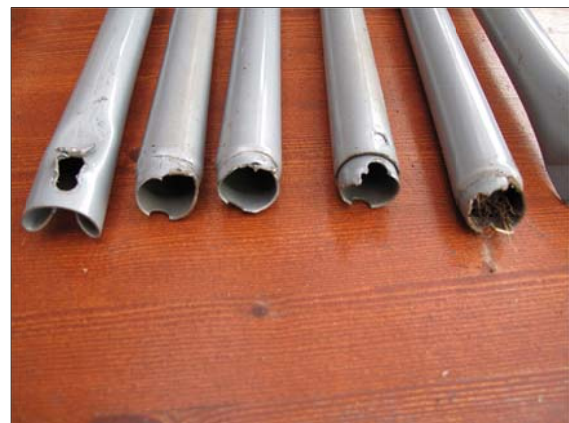
Abbildung 5: Dünnwandiges Material ist vollständig zerrissen.

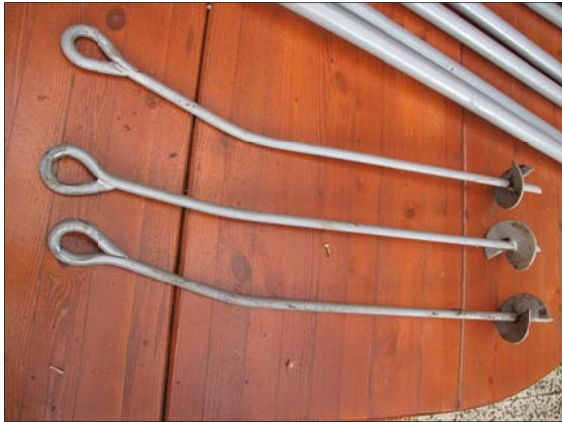
Beeindruckend war für mich, dass selbst die Erdanker so stark verbogen waren, dass man nicht wirklich von einer Verankerung sprechen kann. Es ist lediglich ein Versuch sich selbst Sicherheit vorzugaukeln. Natürlich muss ich mir selbst anlasten, dass ich das nicht vorhergesehen habe. Wir leben jetzt schon so lange auf dem platten Land, dass mir die Wirkung von Wind auf eine Fläche durchaus hätte geläufig sein müssen.

Abbildung 6: verformte Erdanker.

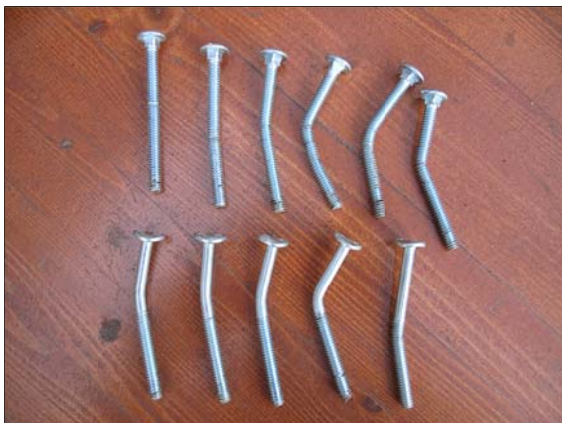
Abbildung 7: deformierte Schrauben der Firstverbindung.
